UTLÅTANDE STATUSBESIKTNING
/Komplettering 2022-03-04
Huvudbyggnad ;SKARBOL 1:77
EDA KOMMUN

Statusbesiktning

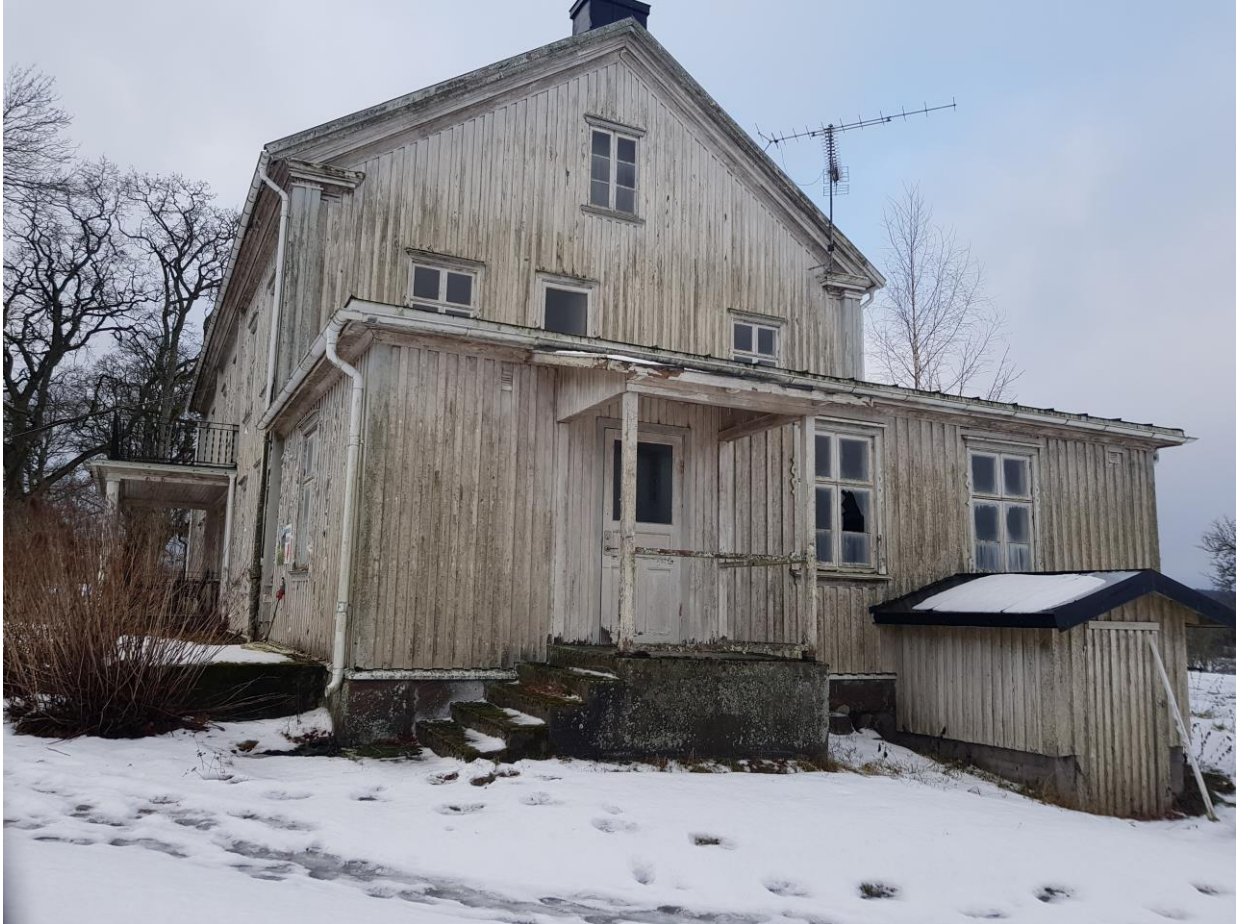
Mycket eftersatt underhåll vad avser takbeläggning, fasadpanel och fönster, dvs klimatskärmen i sin helhet.

Rötskador föreligger och framför allt i "sidobyggnader" Bör rivas.

Se bild nedan.
