## PM GEOTEKNIK – DP EDA SKARBOL 1:77 & 1:2

### Eda Skarbol 1:77 och del av 1:2, Ny detaljplan

UPPDRAGSNUMMER 30029331

### GEOTEKNISK UTLÅTANDE AVSEENDE NY DETALJPLAN

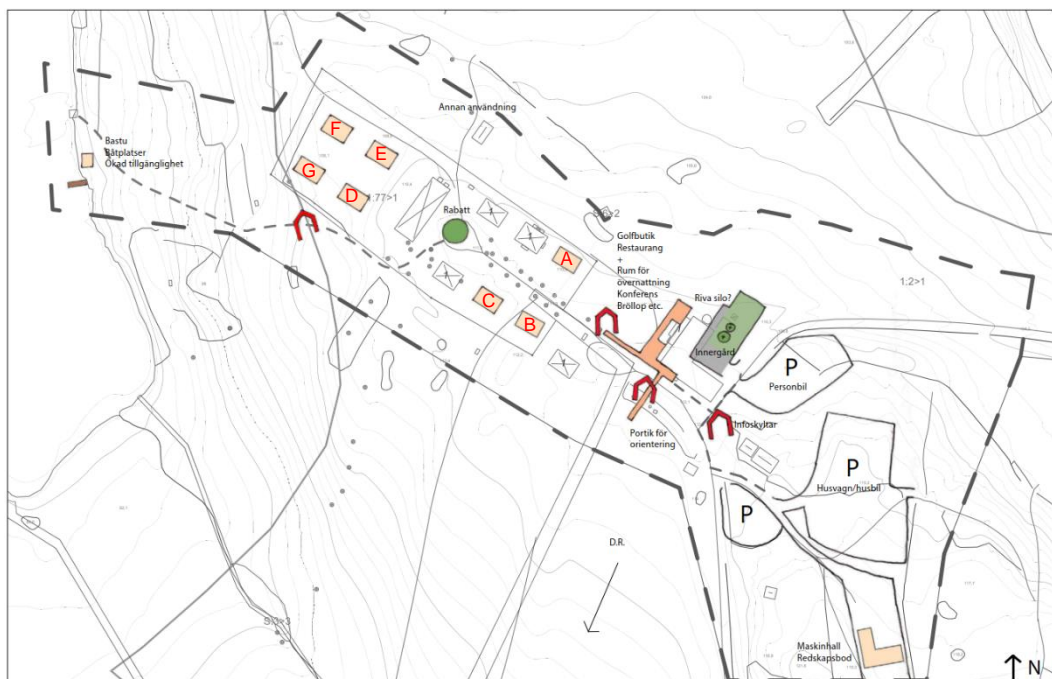
Figur 1: Situationsplan över detaljplanen visande platsen för planerade nya annex (A-G), småbåtsbrygga mm samt parkeringsytor.

Marken för de sju planerade annexen består idag av gräsmatta med ett fåtal träd. Markytan är här förhållandevis flack med undantag av annexet längst i väst (G) som angränsar till en slänt med lutning ca 1:4.

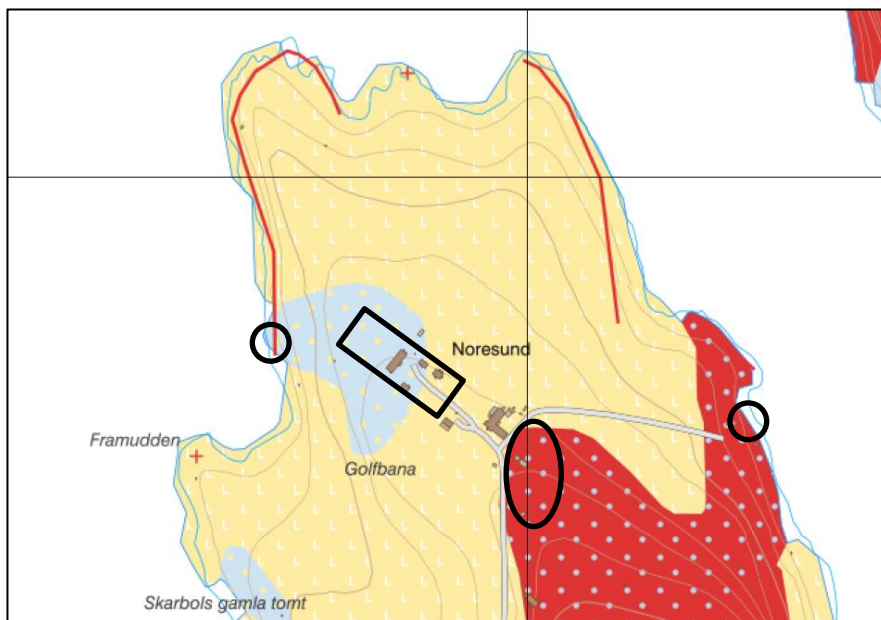
Enligt SGU:s jordartskarta består området av lera vid platsen för annex A-C, morän för annex D-G och småbåtsbryggan samt berg i dagen/ytnära berg för parkeringsytorna och den alternativa platsen i öst för småbåtsbryggan, se Figur 1, Figur 2 och Bilaga 1. Enligt SGU:s jorddjupskarta bedöms djup till berg för området ligga mellan 0–3 m, se Bilaga 2.

Figur 2: Jordartskarta från SGU med skiss över områdena som berör detaljplanen.

En handhållen sticksond användes vid okulärbesiktningen för att kontrollera jordförhållandena på plats. Lera återfanns vid platsen för annex B medan jorden vid annex A och C bestod mestadels av sand. Vid platserna för övriga annex kunde sticksonden endast stickas ned till ca 0,3–0,4 m djup vilket bedöms visa på att jorden därunder består av den morän som anges på jordartkartan.
