# BEDÖMNING AV PÅVERKAN PÅ FLADDERMÖSSENS LIVSMILJÖ

Noresunds herrgård

Inventering för detaljplan

2022-06-27

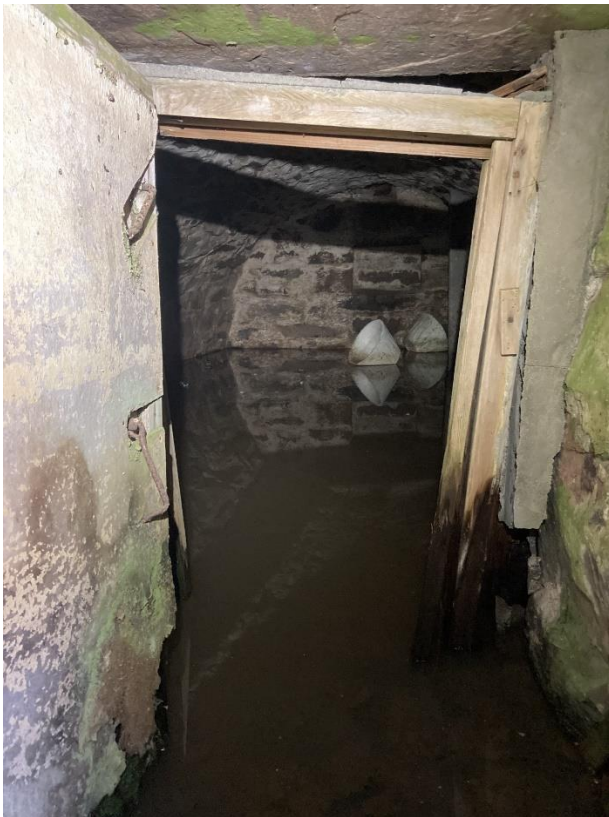
övervintringsplats och troligen tidigare fungerat som sådan är källaren under stolpboden. I dagsläget är den dock helt olämplig på grund av att dörren är trasig och står öppen/inte går att stänga, samt att hela golvet är täckt av mer än decimeterdjupt vatten.

*Vattenfylld källare till stolpboden.*

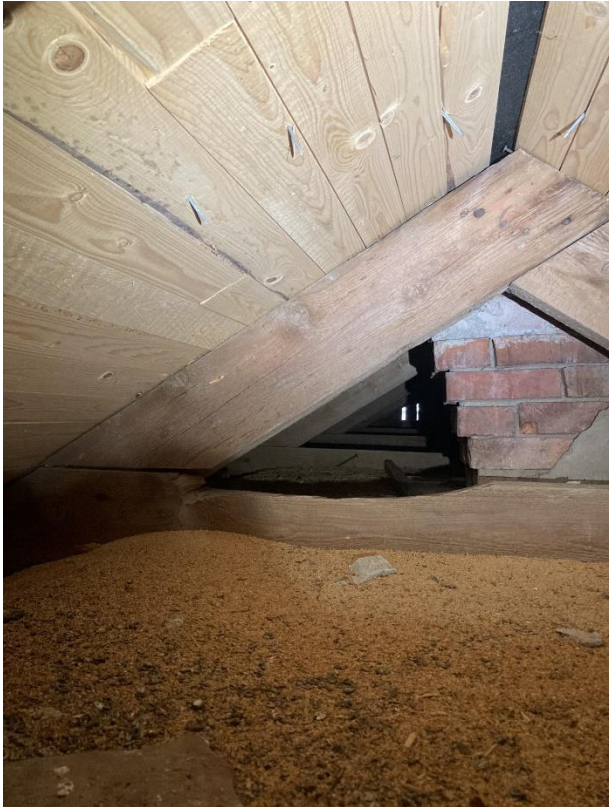
*Vind på stolpboden med fågelspilling.*

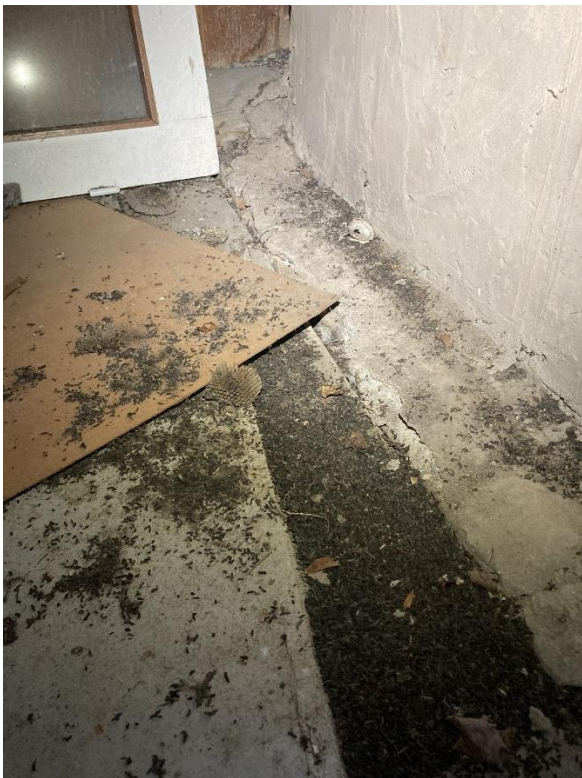
Spillning från fladdermöss hittades både i stolpboden och i herrgården. I stolpboden fanns bara mindre mängder spridd spillning. På herrgårdsvinden hittades en större mängd ansamlad äldre spillning tillsammans med mindre mängder spridd spillning av färskare snitt. Bland spillningsresterna fanns även relativt gott om fjärilsvingar (näselfjäril) vilket indikerar att vinden åtminstone tidigare använts som koloniplats för brunlångöra. Merparten av den ansamlade spillningen var äldre, medan färskare fladdermusspillning hittades fåtaligt och mer spritt.

*Gammal fladdermusspilling vid herrgårdens östra murstock.*

Slutsatsen är att herrgårdsbyggnaden och stolpboden inte används som övervintringslokal eller koloniplats idag, men att herrgårdsvinden har fungerat som koloniplats tidigare. Byggnaderna kan ur fladdermussynpunkt rivas utan negativ påverkan på fladdermuspopulationen i området. För att helt försäkra sig om att inga fladdermöss skadas bör rivning ske under perioden oktober – mars. Detta då byggnaderna kan användas som viloplatser under sommarhalvåret, men inte som övervintringslokaler.

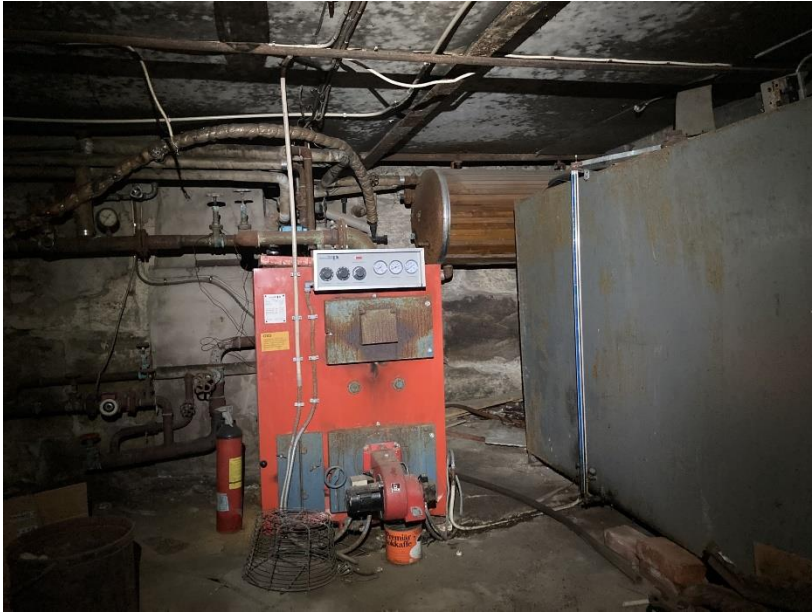
*Pantrummet.*

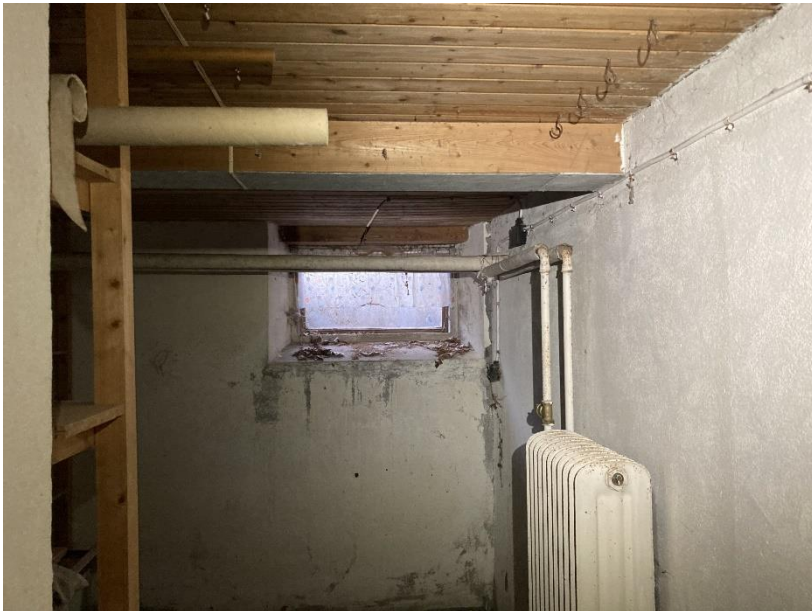
Av källarna skulle teoretiskt källaren vid herrgårdens nordöstra utbyggnad kunna fungera som övervintringslokal då den är mörk och frostfri nu. Att finna övervintrande fladdermöss i källaren är dock osannolikt då källaren fungerat som pannrum och därmed varit uppvärmt vintertid under den senare delen av byggnadens användning. Källaren som fungerat som tvättstuga bedöms inte lämplig på grund av ljusinsläpp från fönster i marknivå. Den källare som har störst potential som

*Källare med ljusinsläpp.*
